**Souhlas s podáním žádosti o dotaci z programu „Zachování
a obnova historických hodnot I“ z Ministerstva obrany
a schválení investičního záměru Rekonstrukce Osaria obětí
1. světové války na hřbitově v Čáslavi – 2. etapa**

Osárium obětí 1. světové války na hřbitově v Čáslavi

Restaurátorský záměr

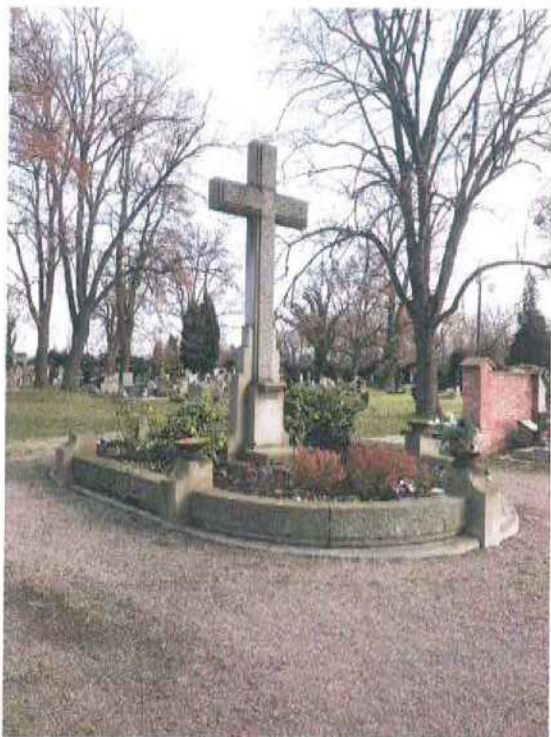
1. Celkový pohled

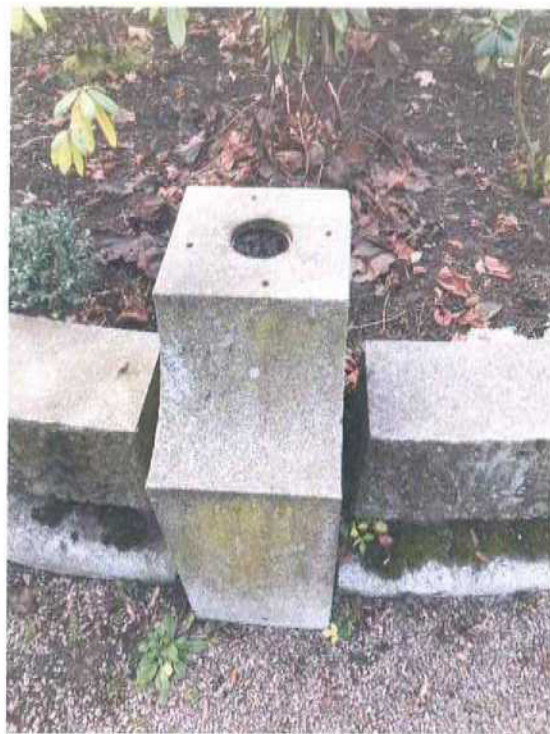
V současné době je vnitřní prostor, vymezený oválnou obrubou, vyplněn zeminou a osázen okrasnými rostlinami. Vegetace není dlouhodobě udržována. V důsledku zatížení konstrukce tlakem zeminy a působením mrazu došlo k vzájemnému vychýlení bloků obruby a k jejich následnému vyklonění. Bloky obruby nejsou vzájemně spojeny, rovněž není nijak fixováno jejich napojení na jednotlivé sloupky. Příčinou uvolnění a vyklonění bloků obruby, může být i porucha zdiva hrobové šachty. V současné době, bez odstranění vrstvy zeminy a stávající vegetace, není možné prověřit stav zdiva podzemní části hrobky. Doporučuji proto provést revizi stavu zdiva až po demontáži obrubníku a odstranění zeminy z vnitřního prostoru nadzemní horizontální části hrobky. Vzhledem narušené soudržnosti bloků obruby je její demontáž nezbytná. Po tomto kroku bude možné upřesnit další postup.

Obruba je usazena pouze na několik centimetrů silných betonových deskách a to jen v několika bodech. Usazení na tyto desky sloužilo pravděpodobně k vyrovnání bloků do požadované pozice a netvoří tedy pevný základ konstrukce.

2. Detail vzájemného vychýlení bloků obruby

- 1) Demontáž obruby - bude provedeno odstranění zeminy a veškeré vegetace. Po dohodě s investorem je možné rostliny zachovat. Obruba bude demontována pomocí jeřábu a složena na prostor v blízkosti hrobky

- 2) Revize stavu podzemní části hrobky, především stavu ocelových nosníků, provedení výměny či ošetření nosníků, oprava poškozeného zdiva
- 3) Výkopové práce a betonáž nového základu – stávající betonový podklad pod obrubou bude odstraněn, následně bude provedeno vykopání nového základu, který bude betonován v průřezu cca 500x250 mm s výztuží ocelovými pruty.

- 4) Osazení bloků obruby na nově provedený základ – jednotlivé díly budou osazeny zpět na místo do vápenocementové malty a spoje zafixovány pomocí nerezových kotev

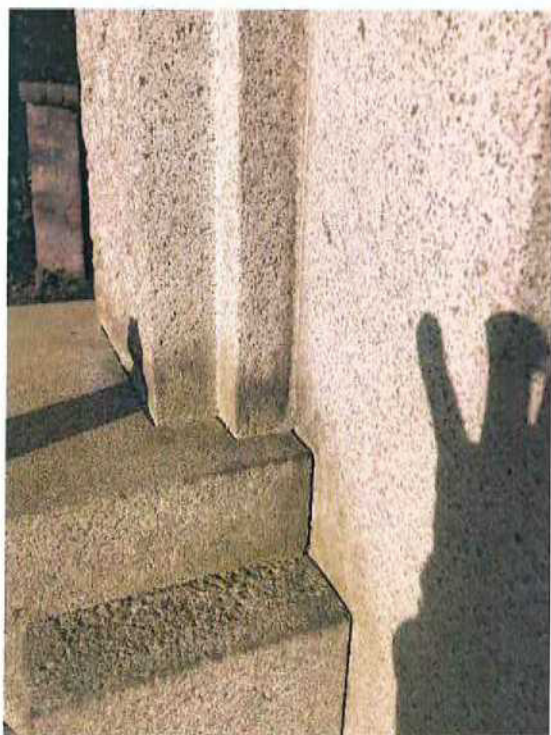
Povrch žulových bloků je znečištěn biologickým osídlením a tmavými depozity pevně svázanými s povrchem kamene. V podhledech vodorovného břevna kříže jsou patrné síranové krusty. Zdrojem síranů je vymývání pojiva malty spár. Výplň spár mezi bloky je z větší části vypadaná či mechanicky poškozena.

3. Kříž, vypadané spárování a biologické osídlení povrchu kamene

- 1) biocidní ošetření povrchu kamene, očištění vodou s regulovatelným tlakem
- 2) snímání síranových krust pomocí zábalů s uhličitanem amonným
- 3) čištění tmavých depozitů pomocí čistící pasty na bázi fluoridu amonného s případným mikroabrazivním dočištěním
- 4) pročištění poškozených spár
- 5) obnova spárování
- 6) hydrofobní ošetření povrchu kamene

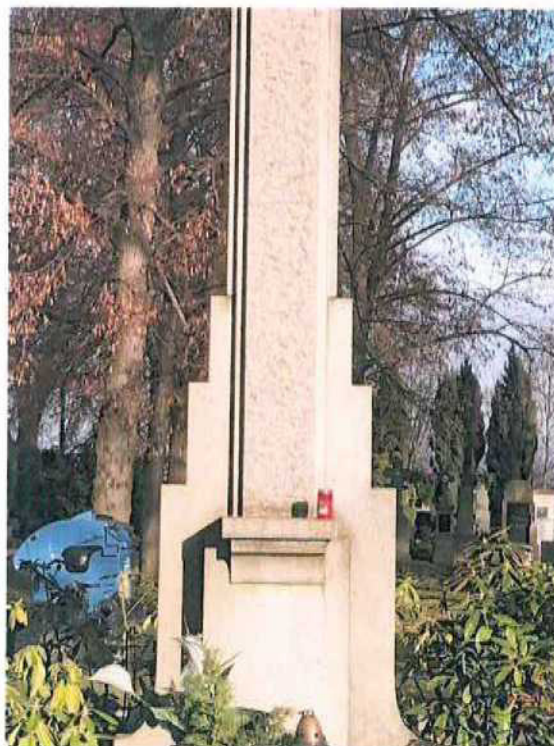
4. Pohled na spodní část kříže
